# Bauteilprüfung

Luftdichtheit und Schlagregendichtheit eines Abdichtungssystems zwischen Fenster und Baukörper im Neuzustand sowie nach simulierten Kurzzeitbelastungen

Prüfbericht 105 43034/2U

Auftraggeber	<b>TRiooo Building Systems GmbH</b> Wildbachstr. 2a 84036 Landshut
Produkt/Bauteil	Abdichtungssystem zwischen Fenster und Baukörper
Bezeichnung	Renovierungsdichtleiste AIR / RAIN
Material	① PVC-Profilleiste mit anextrudiertem TPE-Steg und selbstklebendem Dichtband (10 x 3 mm <sup>2</sup> ) ② Spritzbarer Dichtstoff, nach Vorgaben des Auftraggebers
Einbausituation Randbedingungen	Mauerwerk aus Hochlochziegel mit stumpfer Leibungsausbildung. Kunststofffenster mit Stahlarmierung (im Blendrahmen offenes Vierkant-Rohrprofil, s = 2,0 mm) in die Putzlichte gesetzt (Altbausituation). Befestigung zum Baukörper umlaufend. Befestigungsabstände ≤ 700 mm. Abdichtung seitlich und oben, raum- und außenseitig zwischen Blendrahmen und vorhandenem, tragfähigem Leibungsputz. Verarbeitung nach den Vorgaben des Auftraggebers. Im Brüstungsbereich Glattstrich und Abdichtung mit geeignetem Fugendichtband raum- und außenseitig, seitlich hochgezogen mit überlappender Ausbildung zur Renovierungsdichtlei

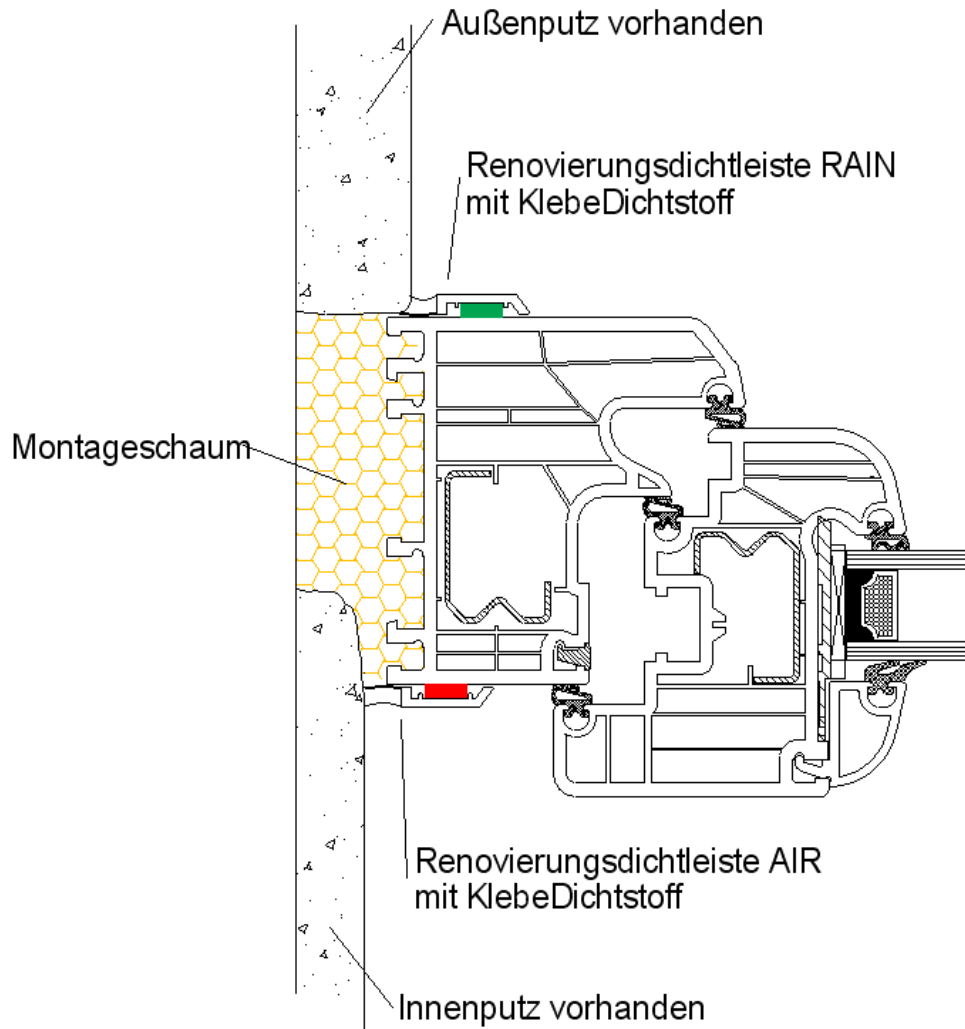
**Bild 2** Seitliche und obere Anschlussausbildung

Fugenfüllung Anschluss innen	PU-Ortschaum.  Seitlich und oben mit Renovierungsdichtleiste AIR. Ecken der Renovierungsdichtleiste auf Gehrung gestoßen und mit KlebeDichtstoff gedichtet. Abdichtung zwischen Renovierungsdichtleiste und tragfähigem Leibungsputz mit spritzbarem, weichelastischen KlebeDichtstoff nach Vorgaben des Auftraggebers. Im Brüstungsbereich überputzbare Dichtfolie AIR mit Selbstklebung zum Fensterbankanschlussprofil, mit Dichtstoff zur glattgestrichenen Brüstung verklebt, seitlich hochgezogen, Ecken zwischen Fugendichtband und Renovierungsdichtleiste mit KlebeDichtstoff verschlossen.
Anschluss außen	Seitlich und oben mit Renovierungsdichtleiste RAIN. Ecken der Renovierungsdichtleiste auf Gehrung gestoßen. Abdichtung zwischen Renovierungsdichtleiste und tragfähigem Leibungsputz mit spritzbarem, weichelastischen KlebeDichtstoff nach Vorgaben des Auftraggebers. Im Brüstungsbereich überputzbares Fugendichtband mit Selbstklebung zum Fensterbankanschlussprofil, mit Dichtstoff zur glattgestrichenen Brüstung verklebt, seitlich hochgezogen. In den unteren Ecken Dichtstoff seitlich zwischen Blendrahmen und Putzleibung ca. 60 mm hochgeführt (überlappende Ausbildung).  Aluminiumfensterbank mit aufgesteckten Endstücken in die Putzlichte gesetzt. Seitlicher Anschluss mit Dichtstoff abgedichtet.

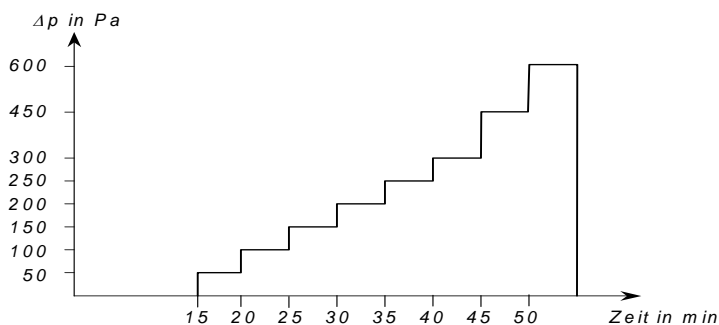
Zur Prüfung der Schlagregendichtheit von Anschlussfugen sind keine speziellen Normen bekannt. Die Prüfung wird daher in Anlehnung an DIN EN 1027 bis zu einer Prüfdruckdifferenz von 600 Pa bei einer Wassermenge von ca. 2 l/(min m<sup>2</sup>) durchgeführt (Abbildung 1).

**Abbildung 1** Darstellung der Druckstufen und des zeitlichen Verlaufes

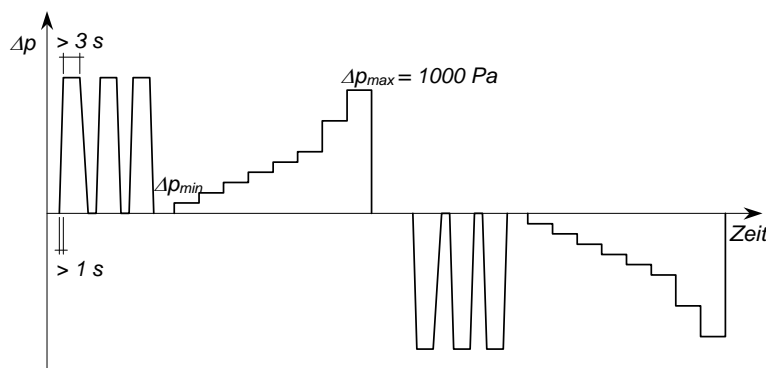
Die Luftdurchlässigkeit des inneren Abdichtungssystems wird gemäß DIN EN 12114 bei Über- und Unterdruck stufenweise bis zu einer maximalen Prüfdruckdifferenz von 1000 Pa geprüft (Abbildung 2).

**Abbildung 2** Prüfung Luftdurchlässigkeit bei Über- und Unterdruck

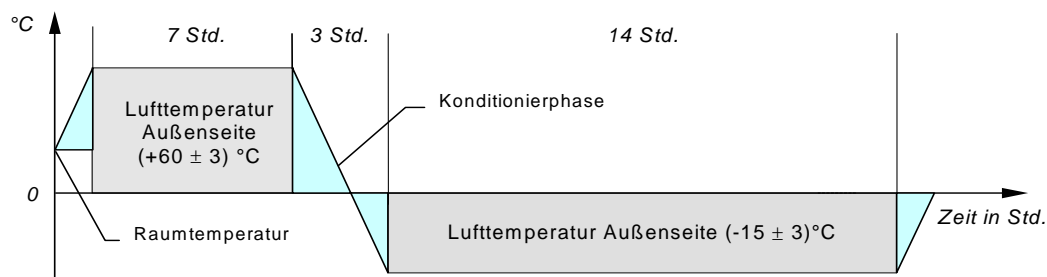
Der Probekörper wird von der Außenseite mit einer Temperatur-Wechselbelastung, wie in Abbildung 3 schematisch dargestellt, über 10 Zyklen beaufschlagt. Während der Belastung wirkt auf der Innenseite des Probekörpers das Raumklima.

**Abbildung 3** Darstellung der Temperatur-Wechselbelastung für einen Zyklus

Während und nach der Temperatur-Wechselbelastung (+ 60 °C / - 15 °C) mit 10 Zyklen konnte visuell

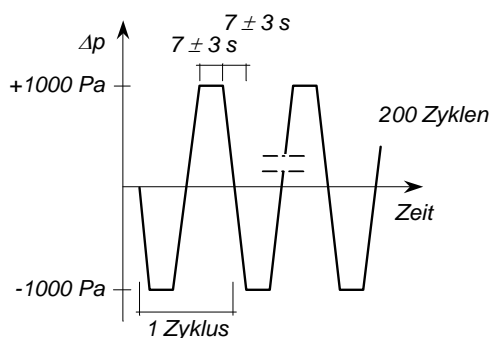
Die Windbelastung wird als Druck-Sog-Wechselbelastung in Anlehnung an DIN EN 12211 mit 200 Zyklen von  $\pm 1000$  Pa, wie in Abbildung 4 schematisch dargestellt, auf den Probekörper aufgebracht.

**Abbildung 4** Darstellung der Druck-Sog-Wechselast

Während und nach der Druck-Sog-Wechselast ( $\pm 1000 \text{ Pa}$ ) mit 200 Zyklen konnte visuell

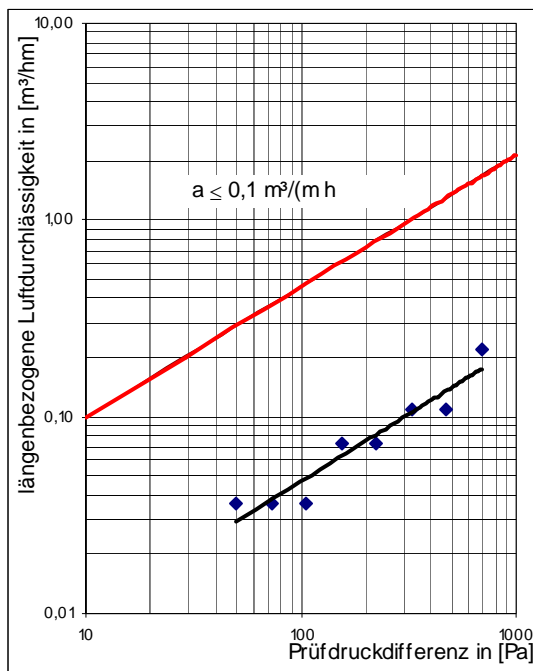
**Diagramm 1** Längenbezogene Luftdurchlässigkeit bei Überdruck

Die aus den Messergebnissen abgeleitete, auf die Fugenlänge bezogene Luftdurchlässigkeit betrug bei Über- und Unterdruck

$$a < 0,1 \text{ m}^3/(\text{m h daPa}^{2/3})$$

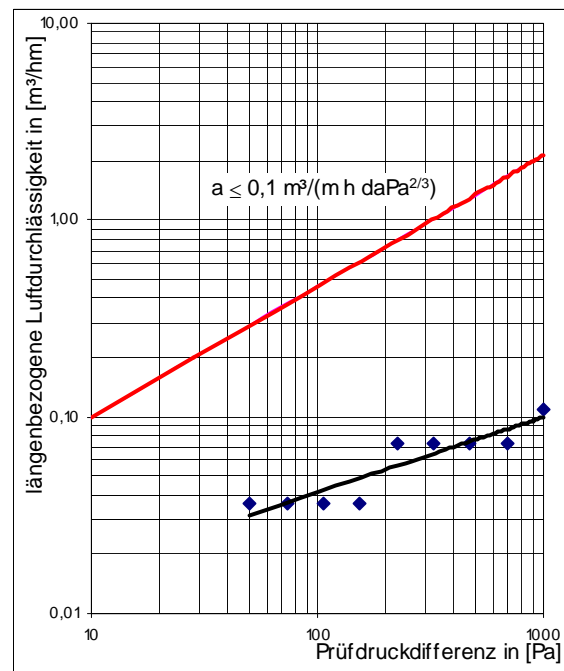
**Diagramm 2** Längenbezogene Luftdurchlässigkeit bei Unterdruck

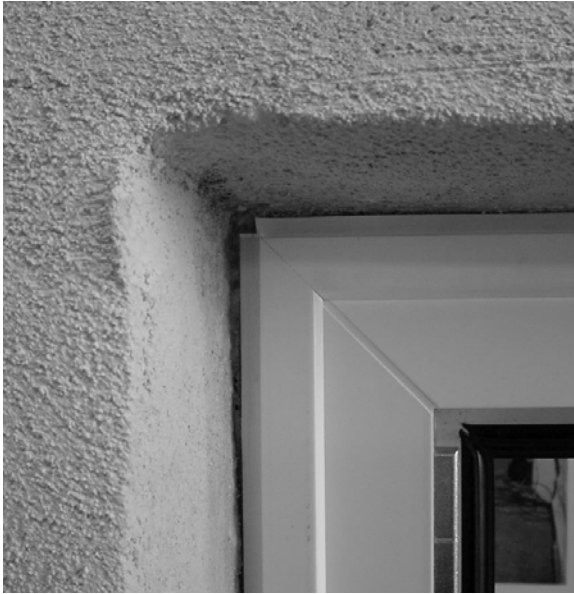
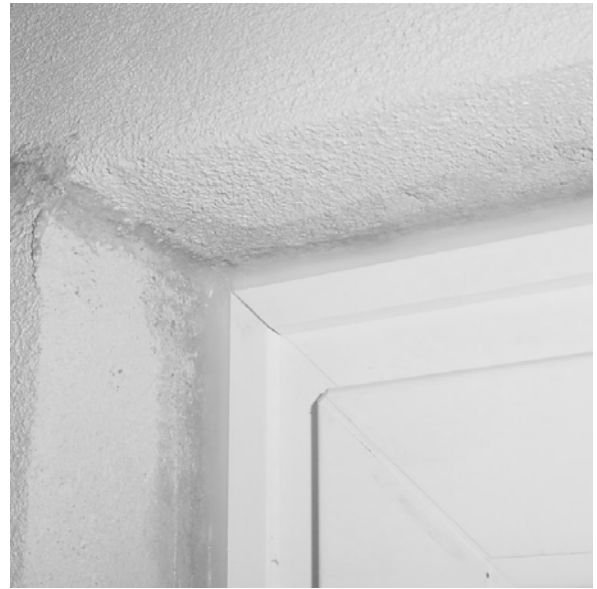
**Bilder 1 und 2** Detailausschnitt obere Eckausbildung raumseitiger Anschluss vor und nach Abdichtung mit Dichtstoff zur Putzleibung.

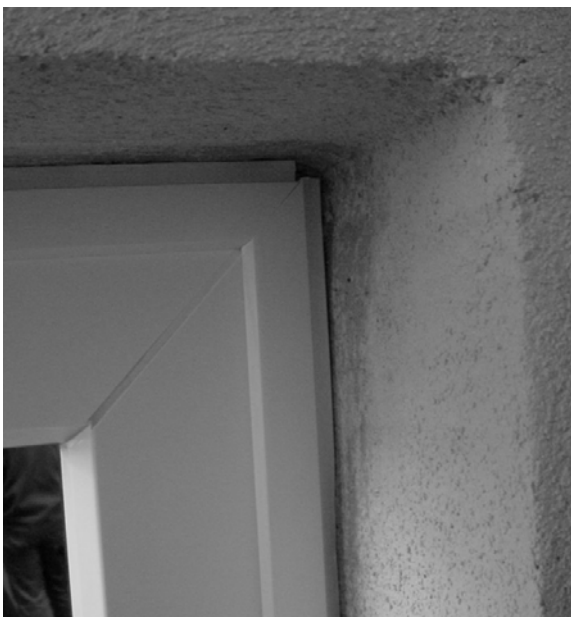
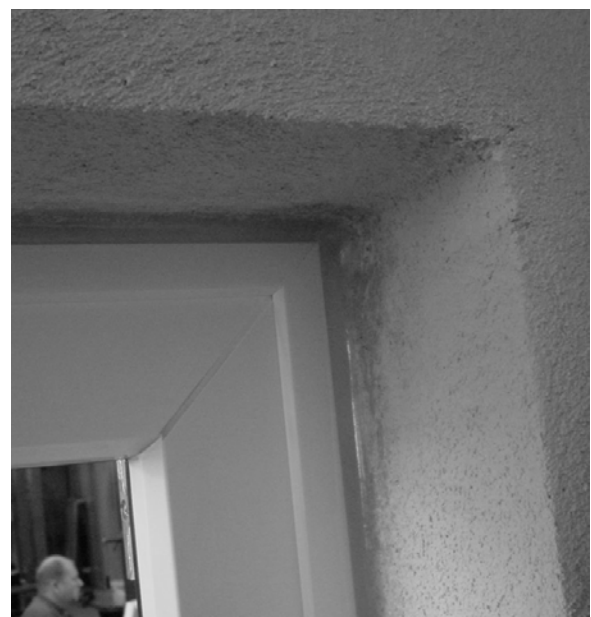
**Bilder 3 und 4** Detailausschnitt obere Eckausbildung außenseitiger Anschluss vor und nach Abdichtung mit Dichtstoff zur Putzleibung.

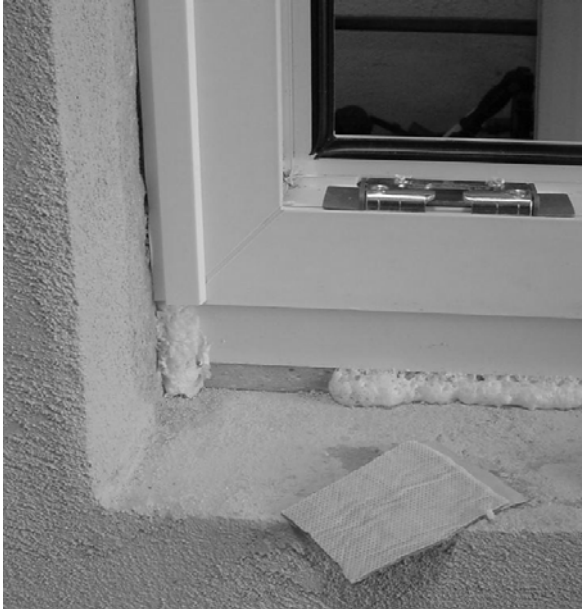
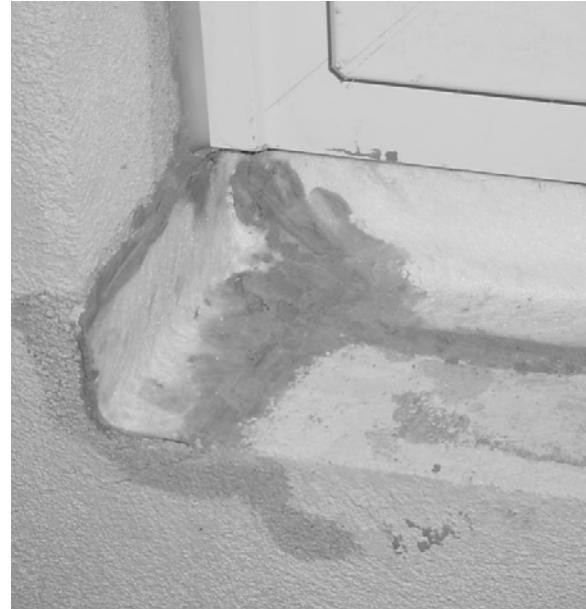
**Bilder 5 und 6** Detailausschnitt unterer Eckbereich raumseitiger Anschluss vor und nach Abdichtung mit Dichtstoff und im Brüstungsbereich mit Fugendichtband.

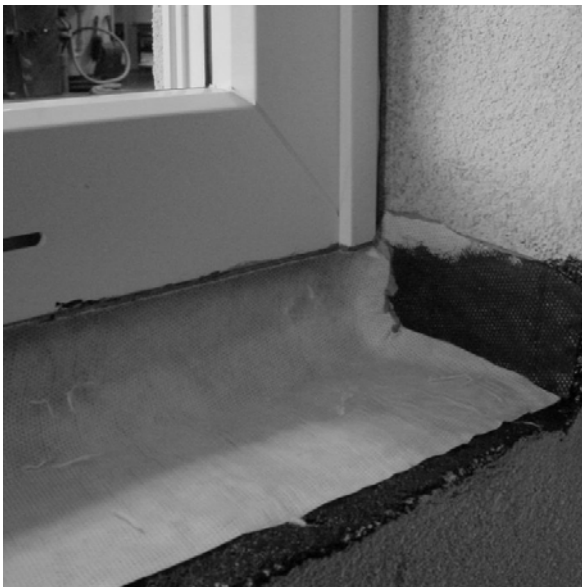
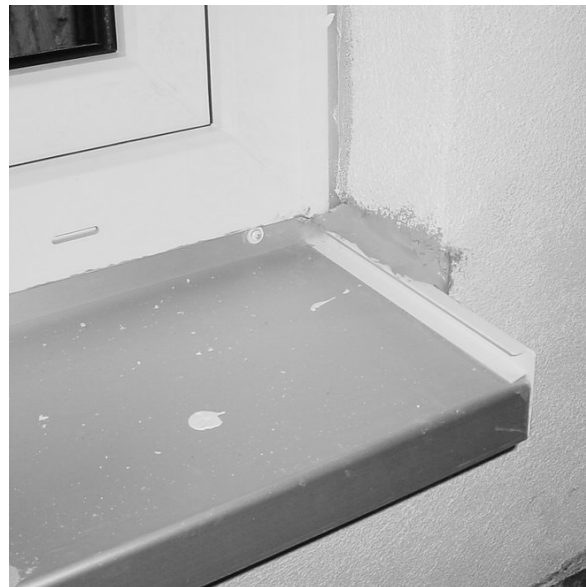
**Bilder 7 und 8** Detailausschnitt unterer Eckbereich ohne und mit Aluminiumfensterbank.
